# **LOS REVESTIMIENTOS CERAMICOS EN EL PABELLON DE CARLOS V DEL REAL ALCAZAR DE SEVILLA. TOMO II**

**ESCUELA TECNICA SUPERIOR DE ARQUITECTURA**

**Doctorando, José Castro Fuertes**

**Fichas de daños**

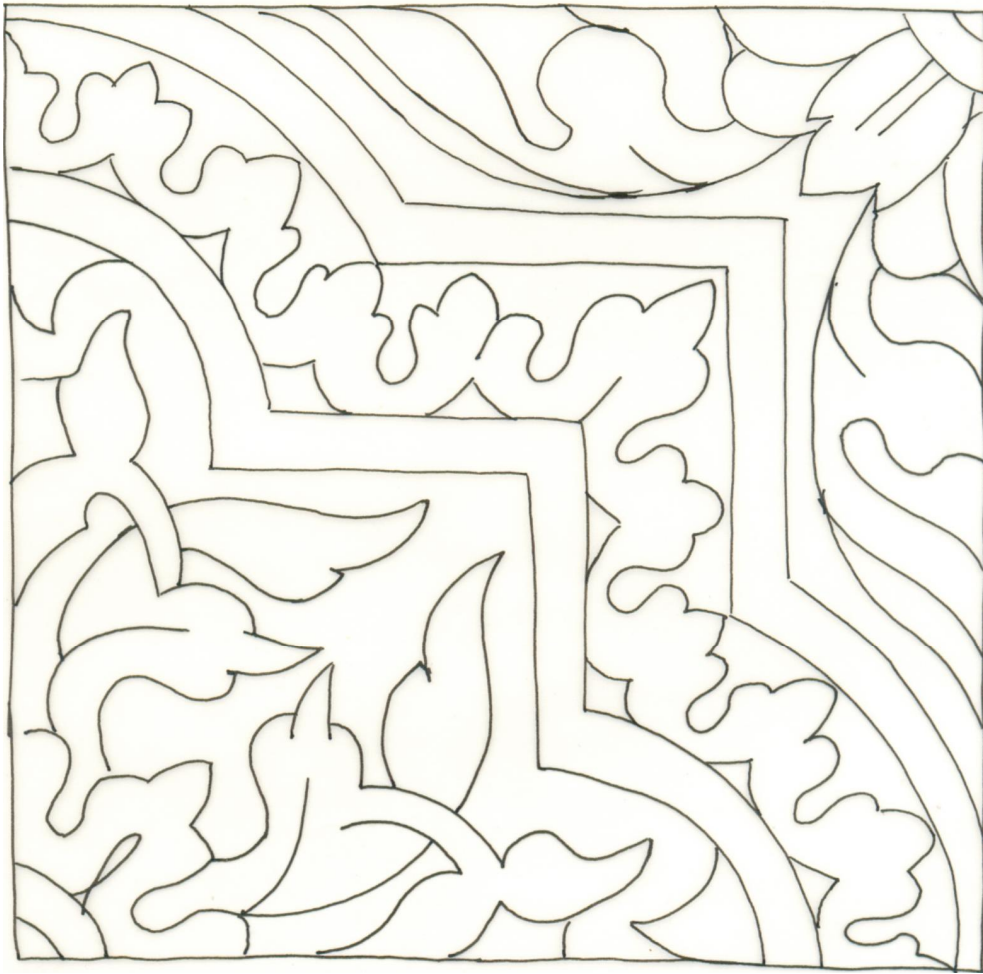
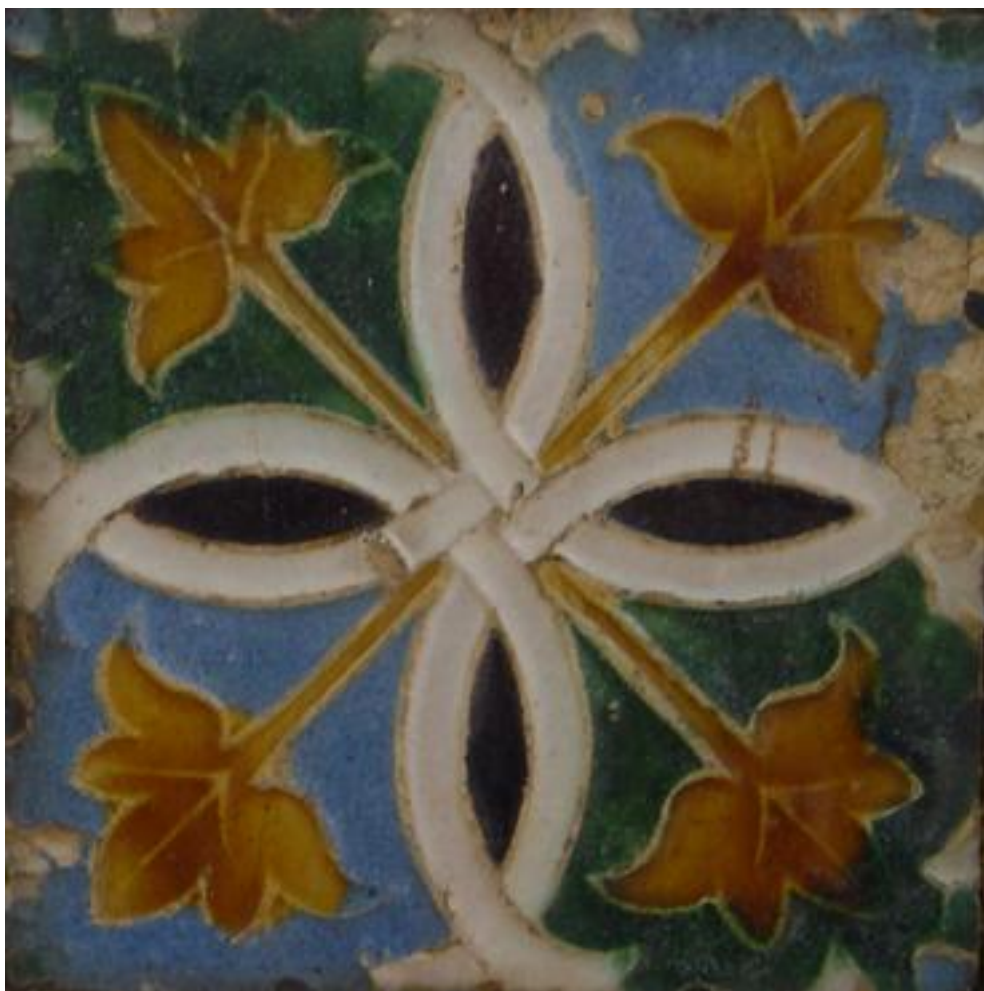
## T56

<b>TIPO</b>	Azulejo de arista, para panel. Siglo XVI
<b>COLOR</b>	Sobre fondo blanco, melado, azul, verde y negro.
<b>MOTIVO</b>	Lacería y vegetal. Forma parte de un panel de cuatro con motivo de ramas que se entrecruzan y forman cuatro lóbulos rellenos con cuatro hojas de hiedra.
<b>TAMAÑO</b>	13 x 13 cm.
<b>POSICIÓN</b>	Panel.
<b>PROCEDENCIA</b>	Sevilla.

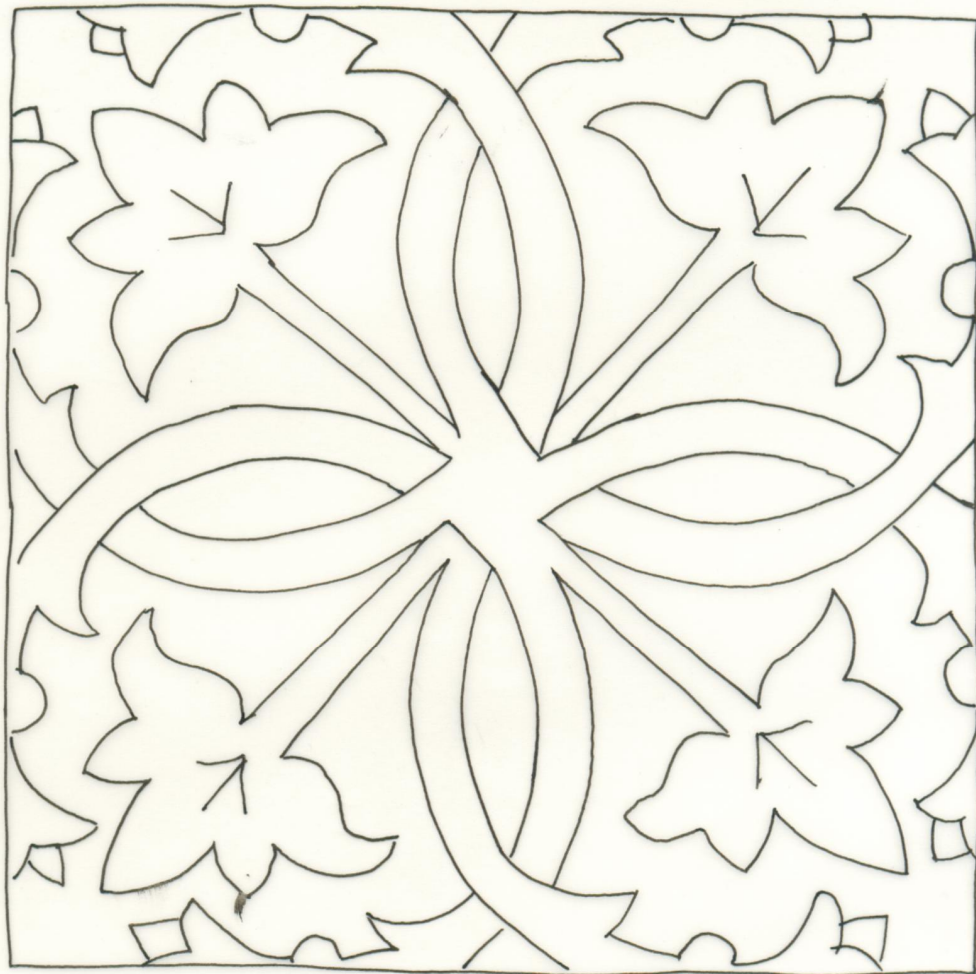
## T57

<b>TIPO</b>	Azulejo de arista, para panel. Siglo XVI
<b>COLOR</b>	Sobre fondo blanco, melado, azul, verde y negro.
<b>MOTIVO</b>	Lacería y vegetal. Forma parte de un panel de cuatro con motivo de ramas que se entrecruzan y forman cuatro lóbulos rellenos con cuatro hojas de hiedra.
<b>TAMAÑO</b>	13 x 13 cm.
<b>POSICIÓN</b>	Panel.
<b>PROCEDENCIA</b>	Sevilla.

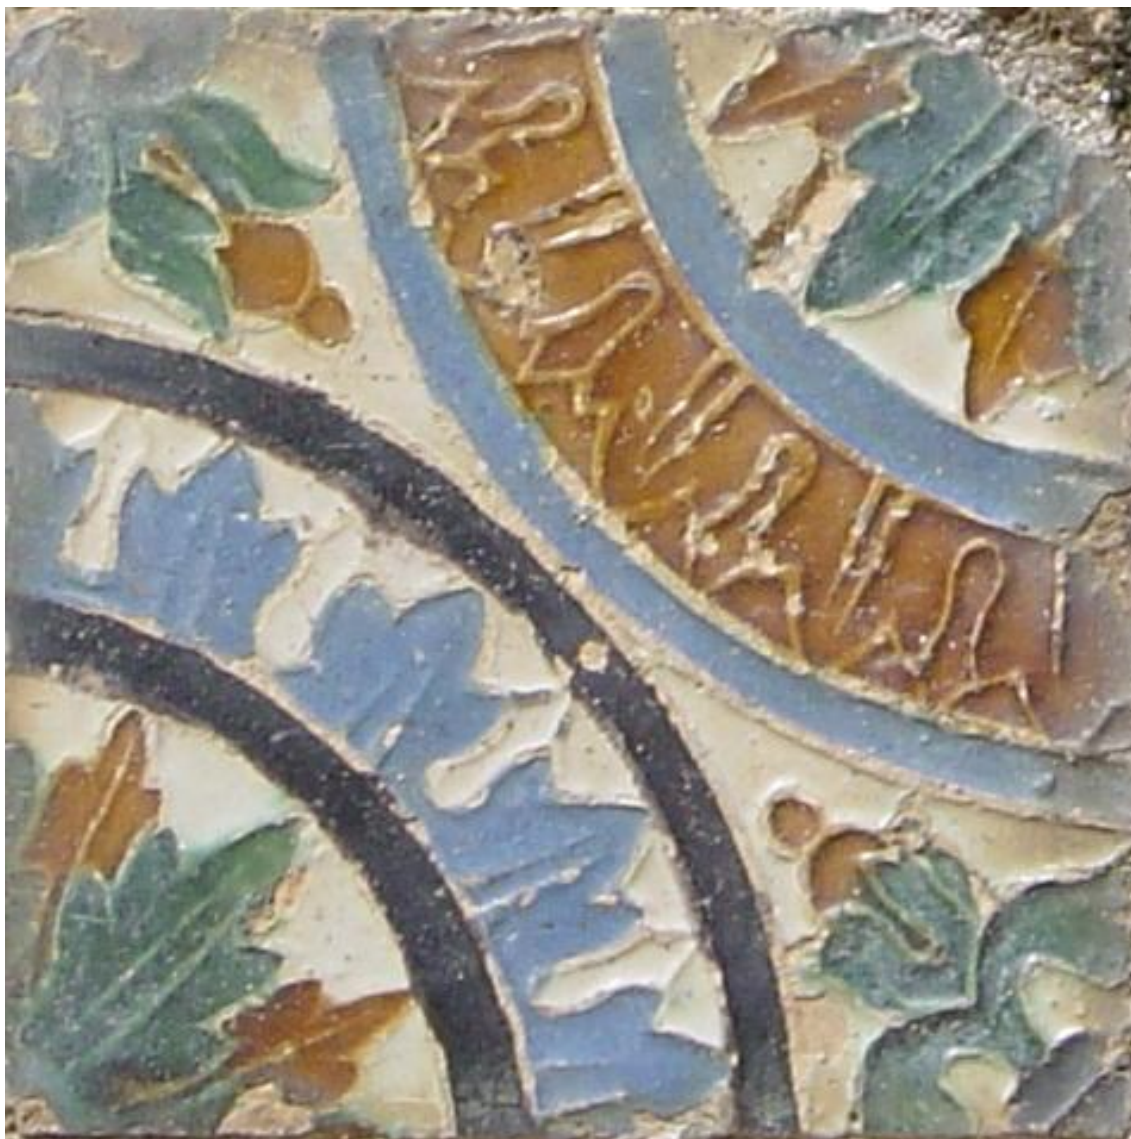
## T58

<b>TIPO</b>	Azulejo de Arista
<b>COLOR</b>	Fondo blanco, verde, azul, melado y negro.
<b>MOTIVO</b>	Forma con 3 azulejos más un círculo con margarita central.
<b>TAMAÑO</b>	15 x 15 cm.
<b>POSICIÓN</b>	Banco 1 exterior
<b>PROCEDENCIA</b>	Desconocida.

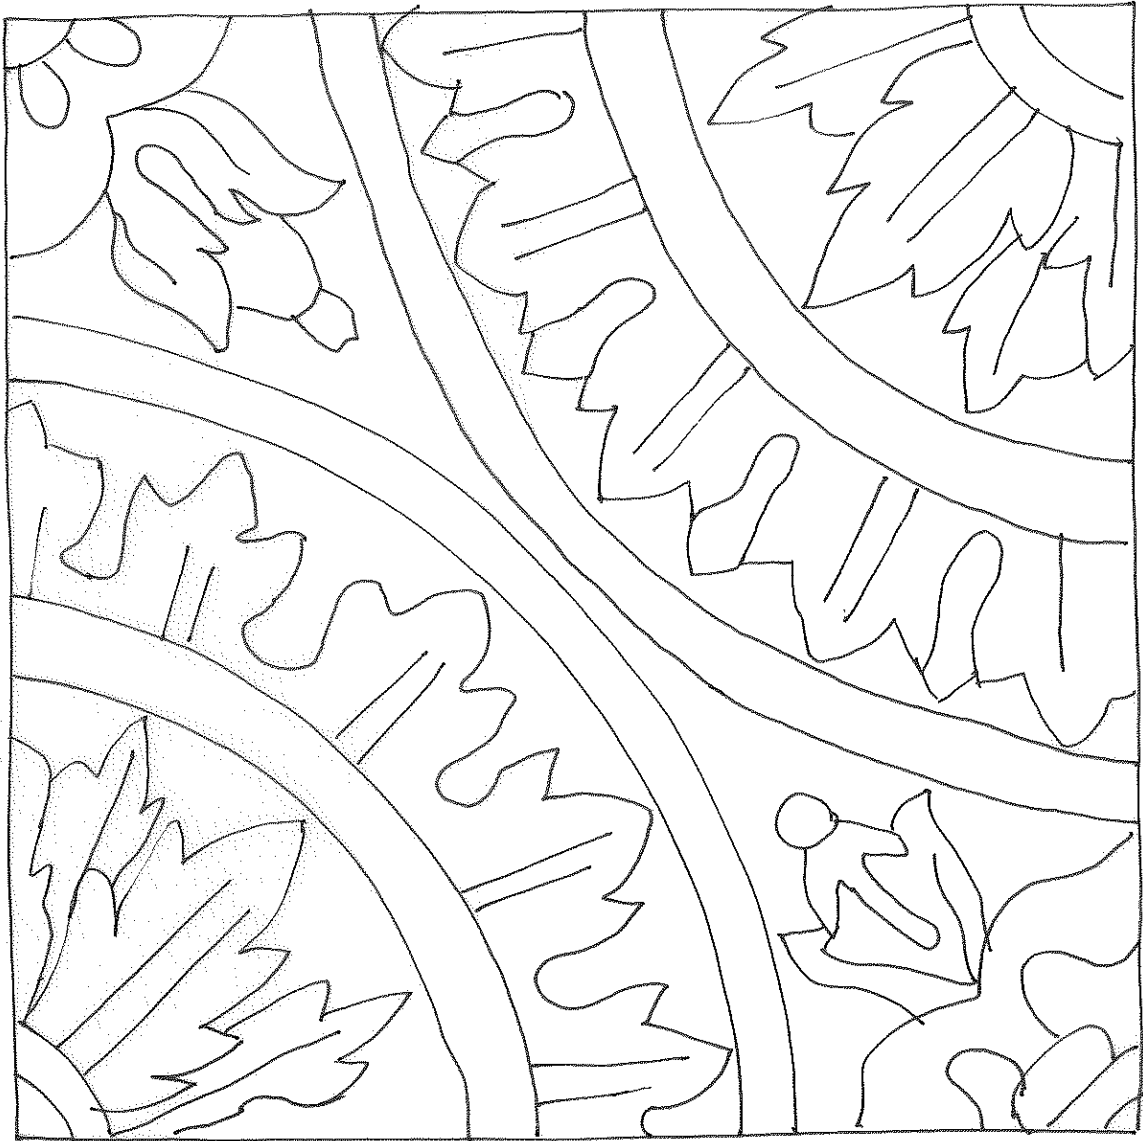
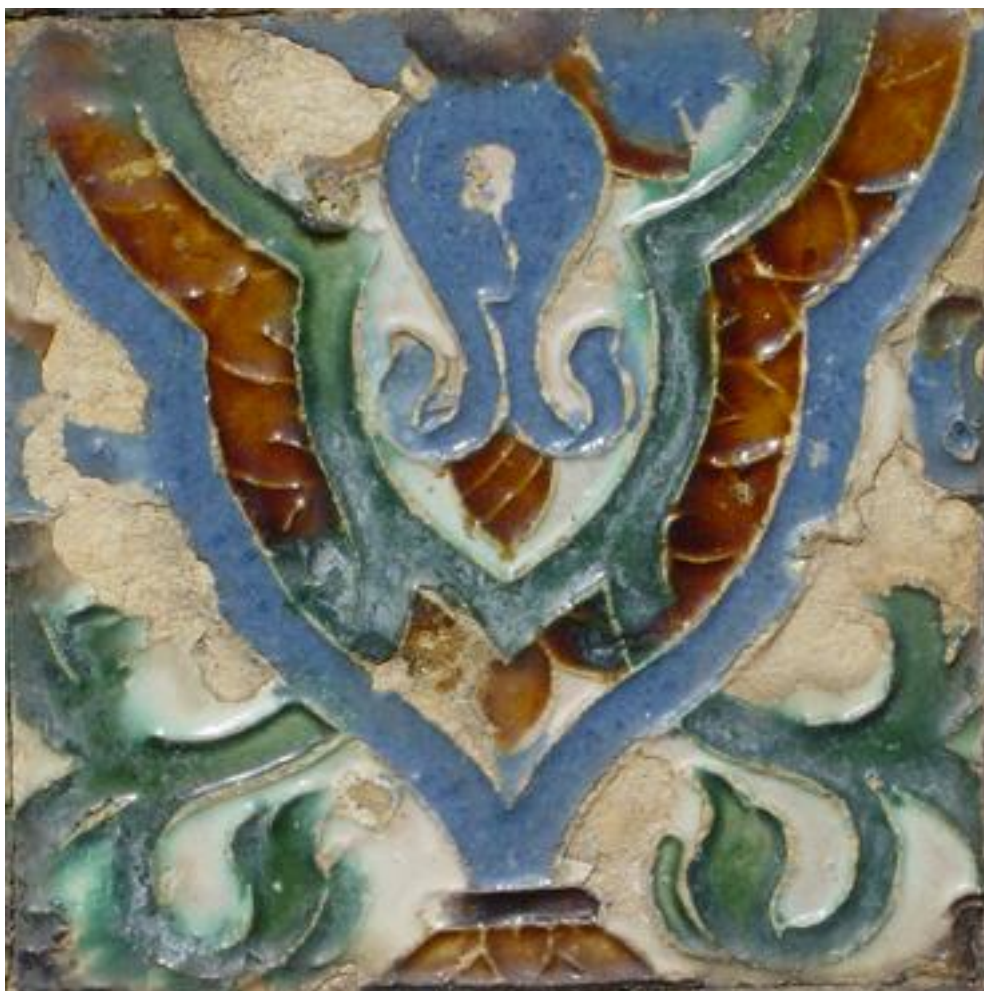
**T59**

<b>TIPO</b>	Azulejo de arista para panel. Siglo XVI.
<b>COLOR</b>	Blanco, melado, azul, verde y negro. Panel o que forman dos.
<b>MOTIVO</b>	Geométrico y vegetal.
<b>TAMAÑO</b>	13 x 13 cm.
<b>POSICIÓN</b>	Panel.
<b>PROCEDENCIA</b>	Desconocida.

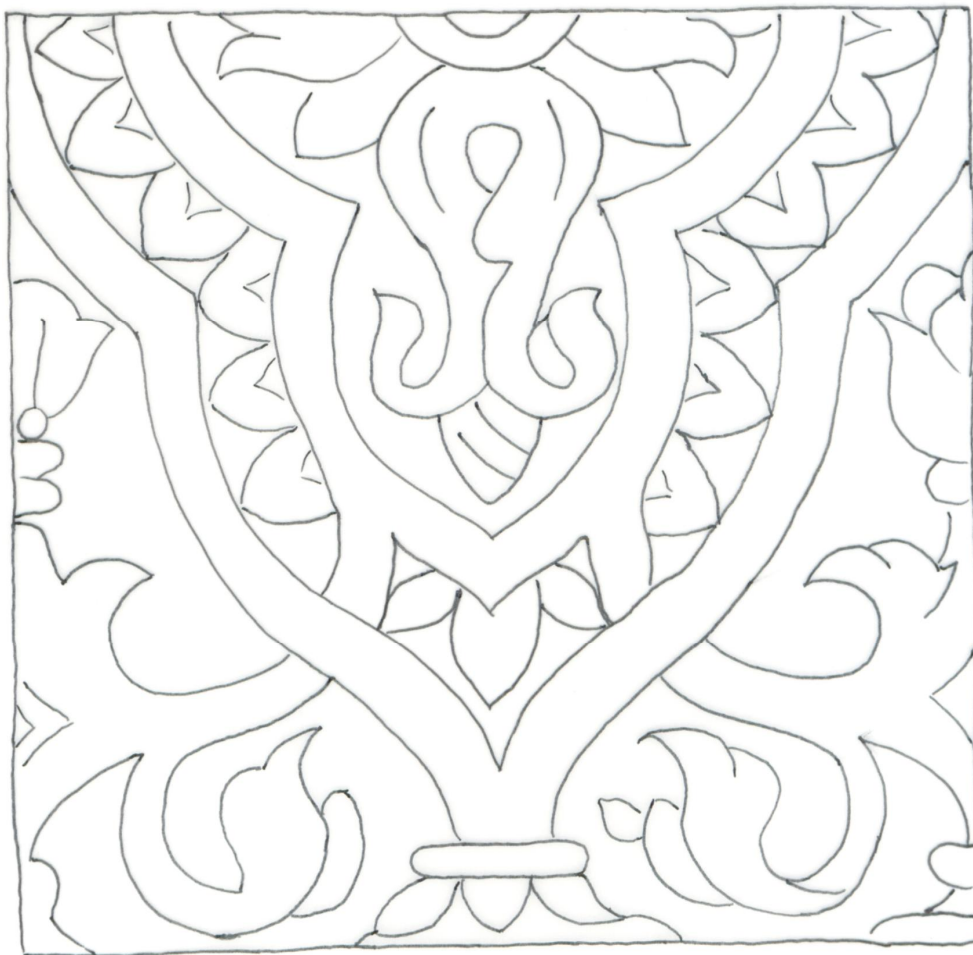
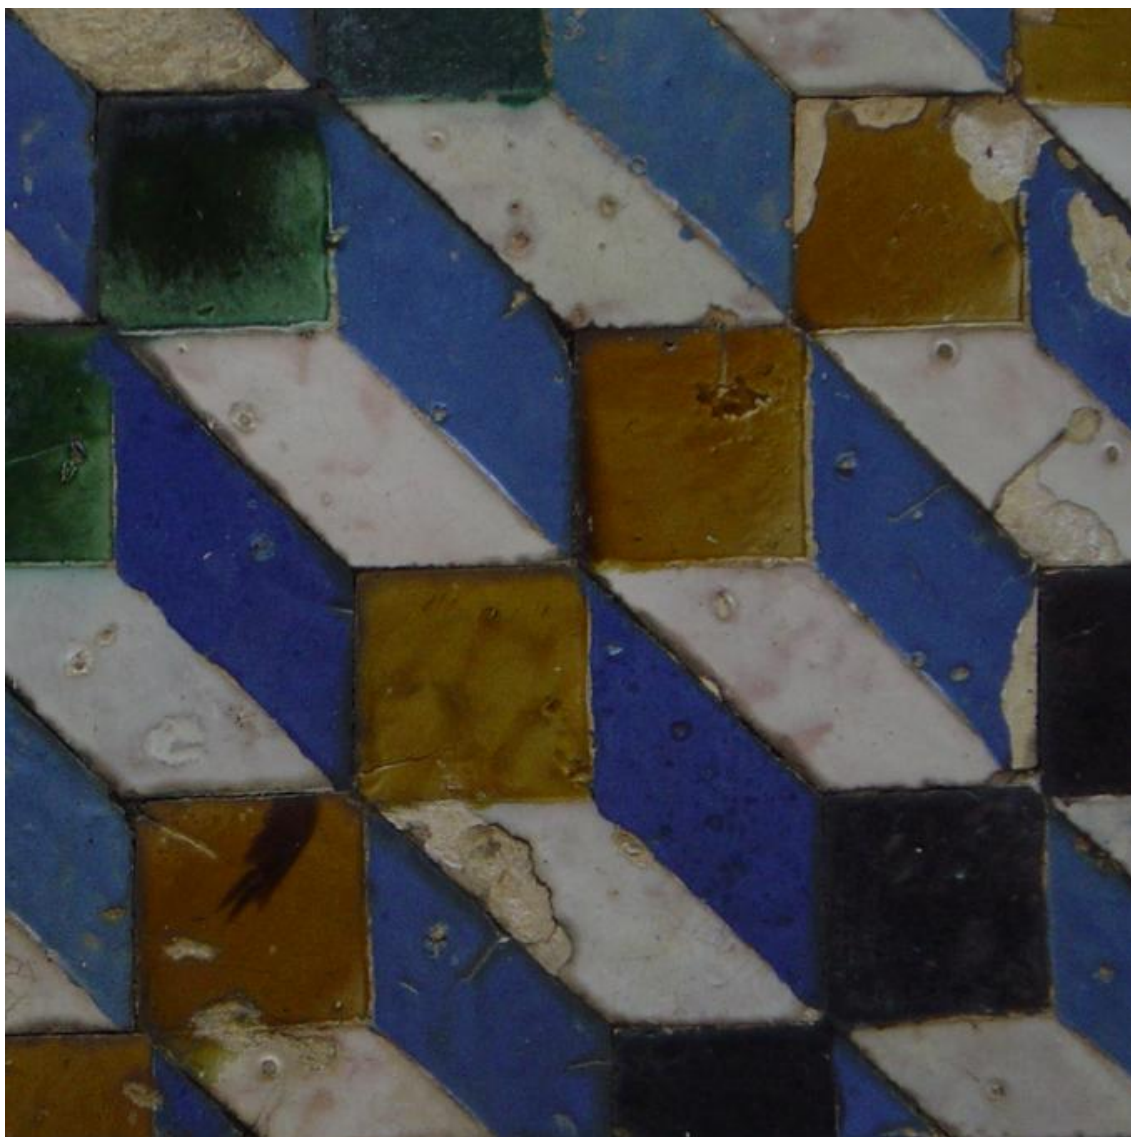
## T60

<b>TIPO</b>	Panel alicatado. Siglo XVI.
<b>COLOR</b>	Azul, blanco, melado, verde y negro.
<b>MOTIVO</b>	Geométrico. Formado cada pieza por dos romboides y un cuadrado.
<b>TAMAÑO</b>	Por piezas: Romboides: 12,5 x 8,5 cm. Cuadradas: 8,5 x 8 cm.
<b>POSICIÓN</b>	banco o murete.
<b>PROCEDENCIA</b>	Desconocida.

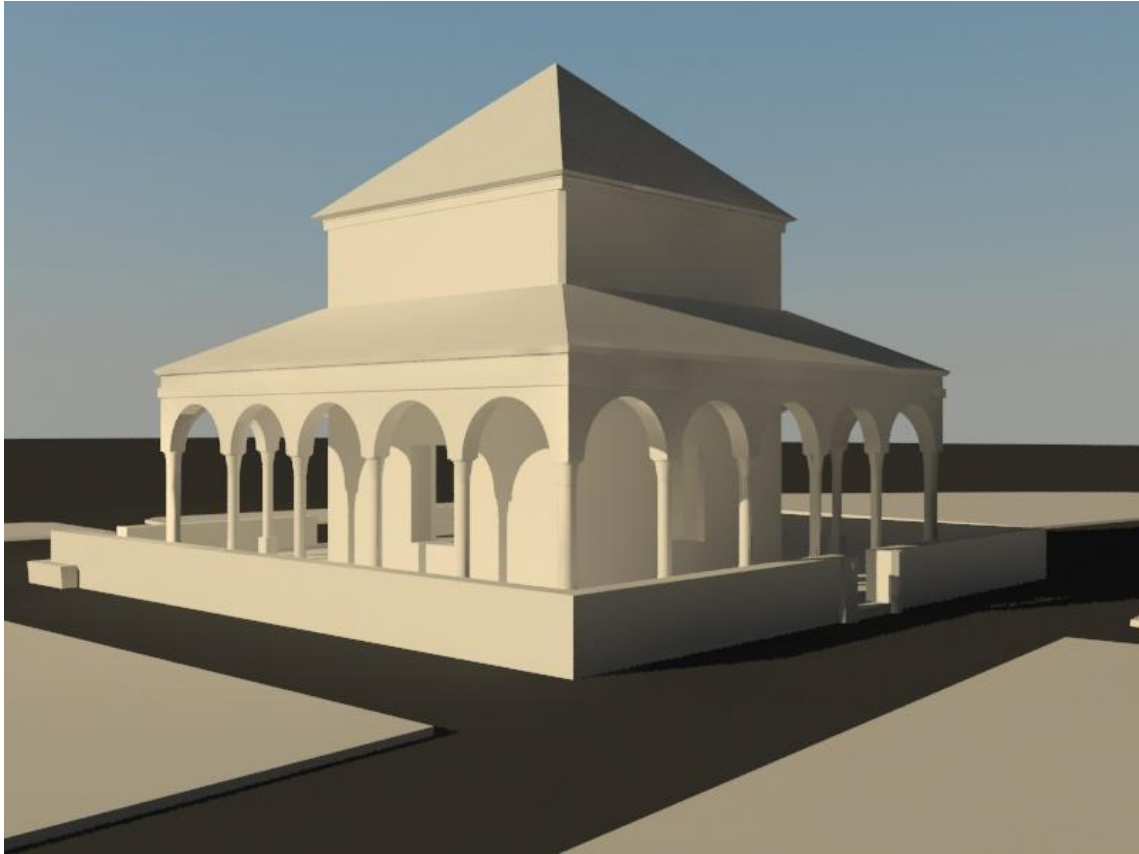
Abril Agosto 07 H Vista N-E

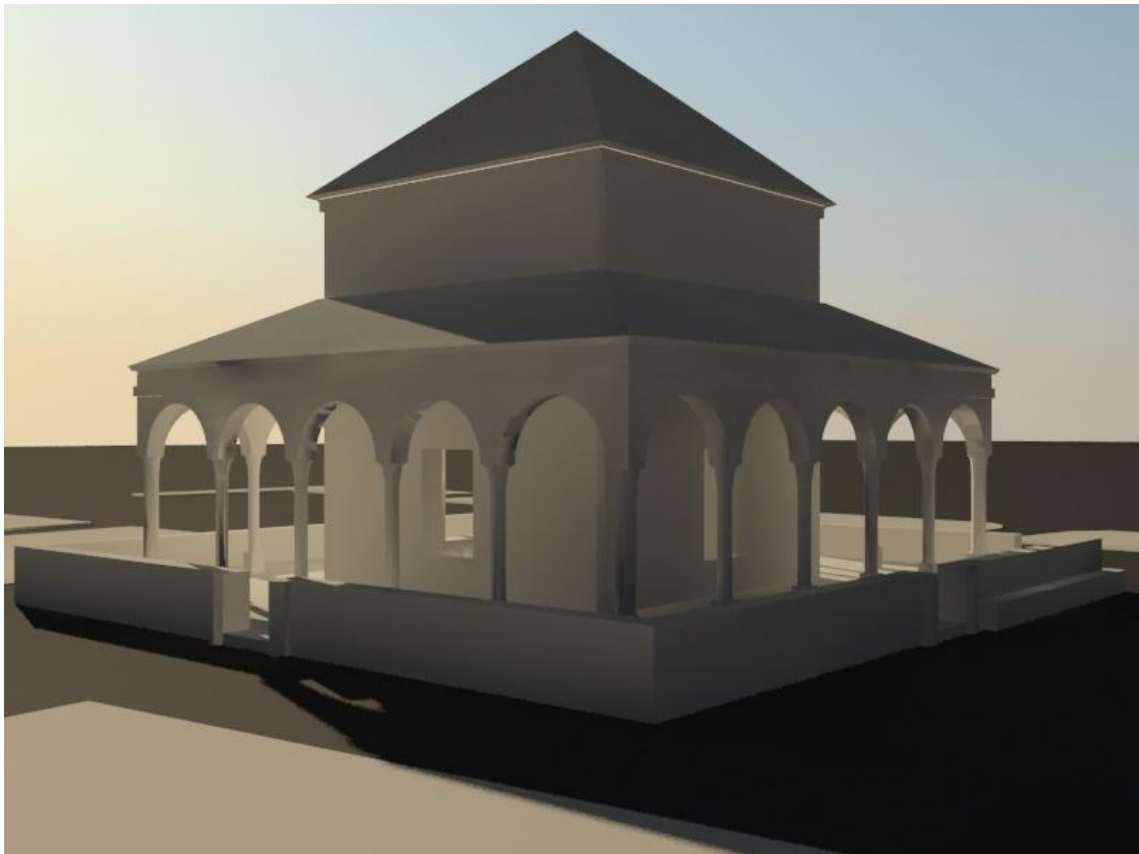
Abril Agosto 07 H Vista N-O

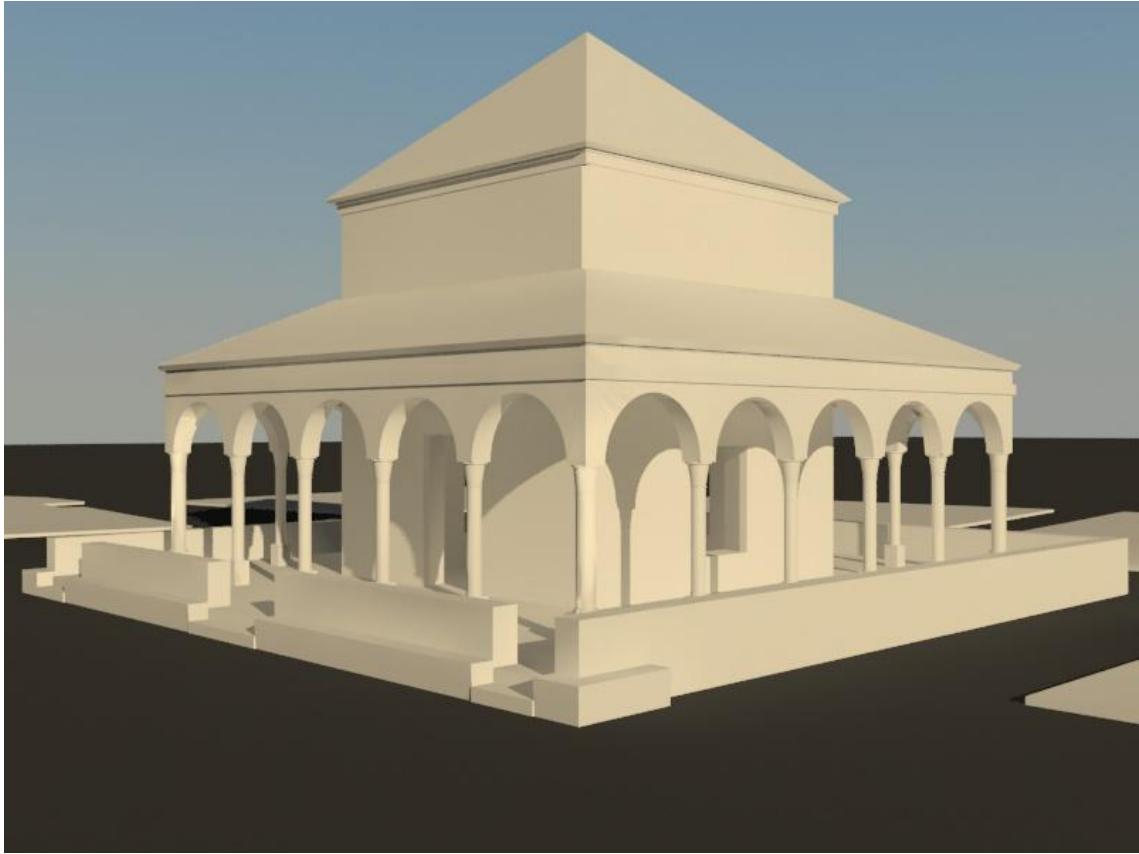
Abril Agosto 07 H Vista S-E

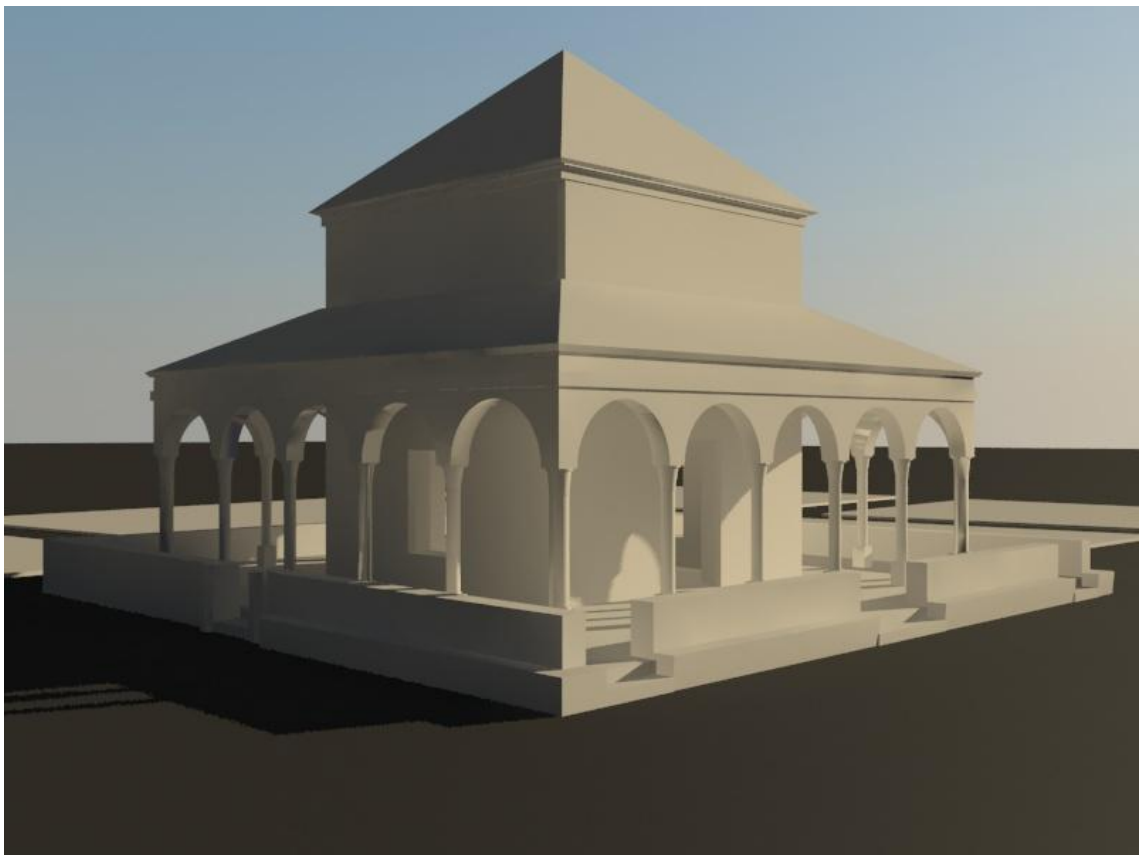
Abril Agosto 07 H Vista S-O

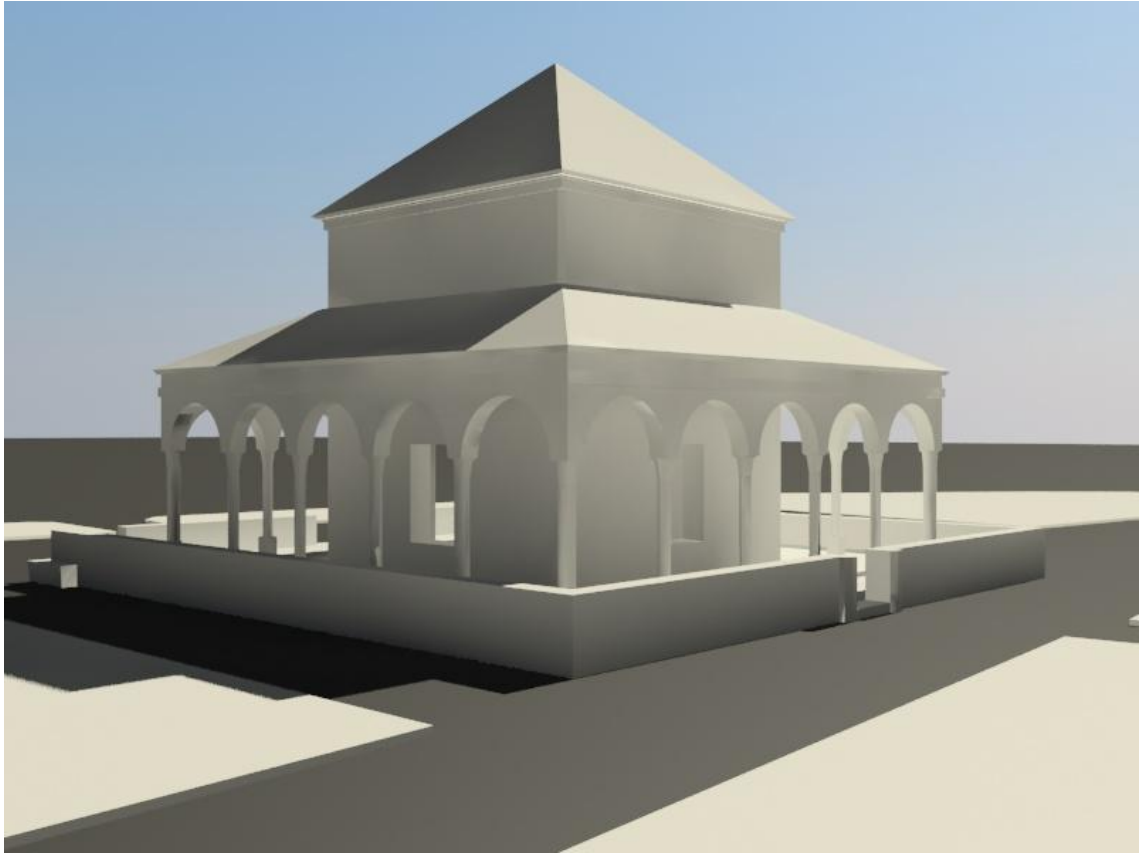
Abril Agosto 15 H Vista N-E

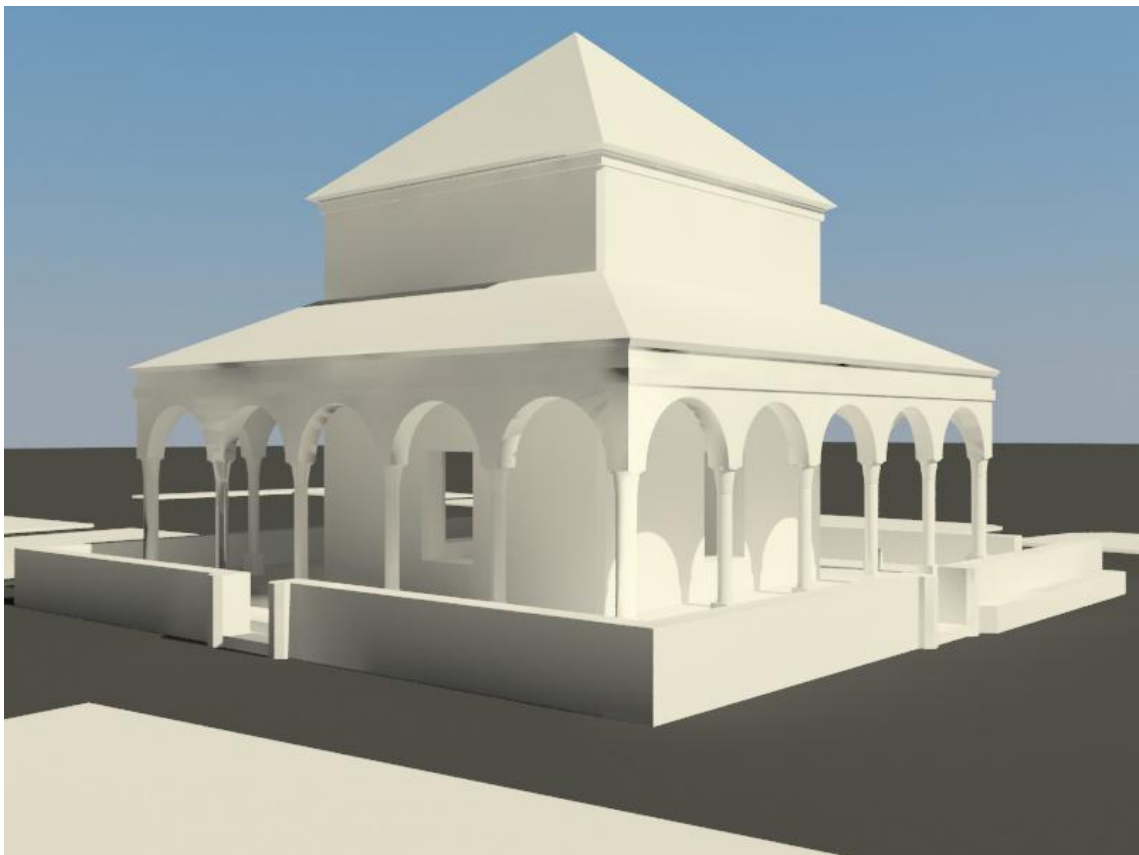
Abril Agosto 15 H Vista N-O

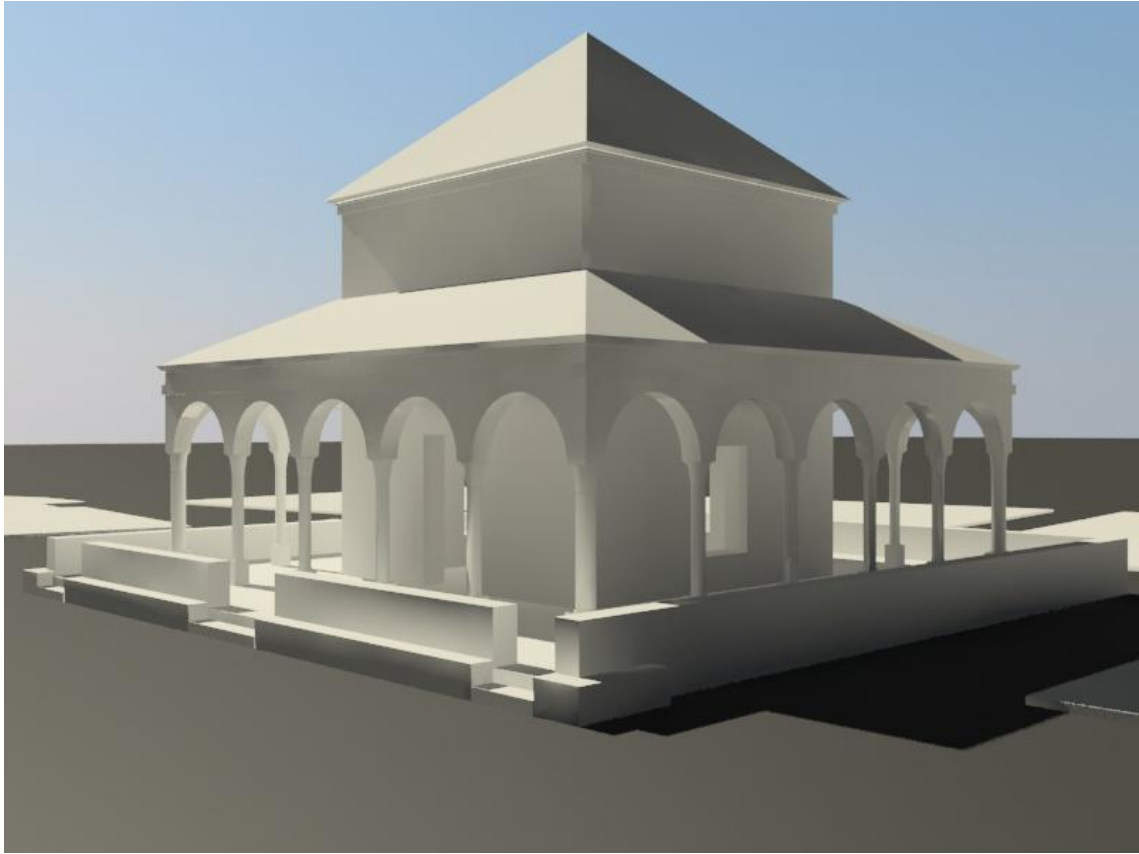
Abril Agosto 15 H Vista S-E

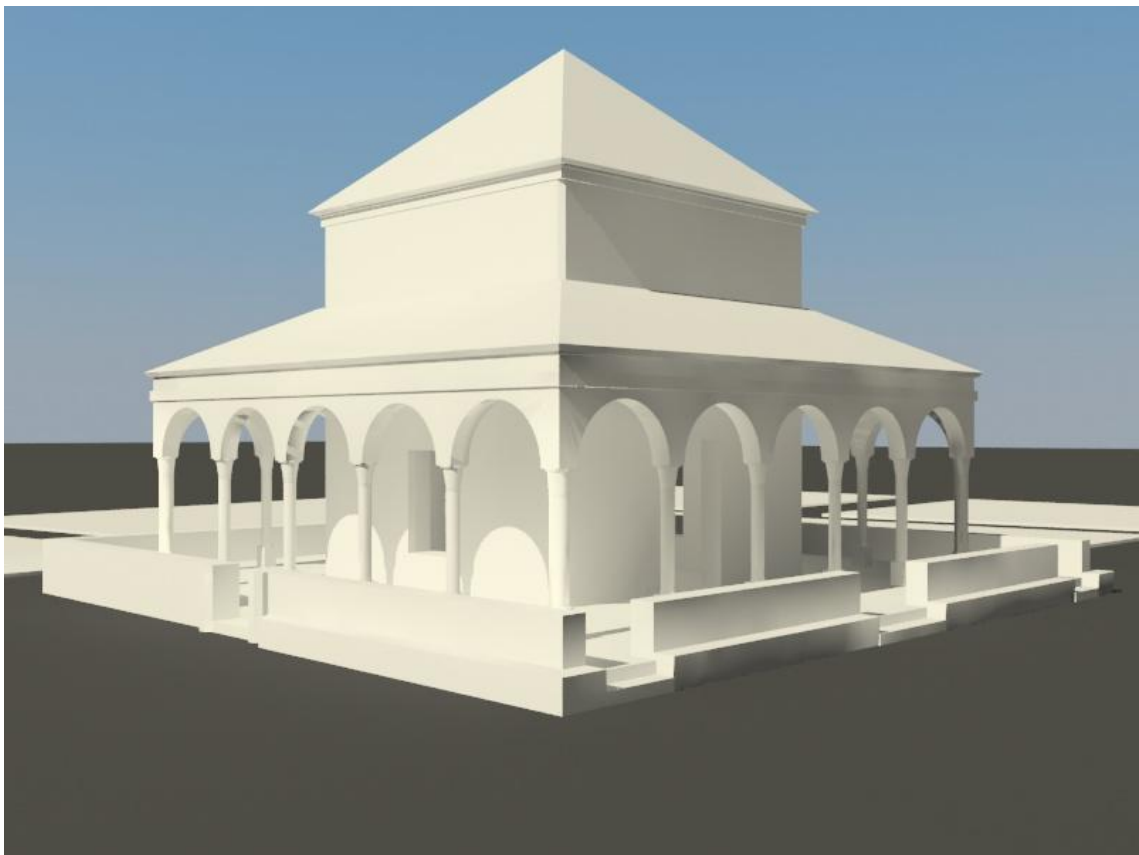
Abril Agosto 15 H Vista S-O

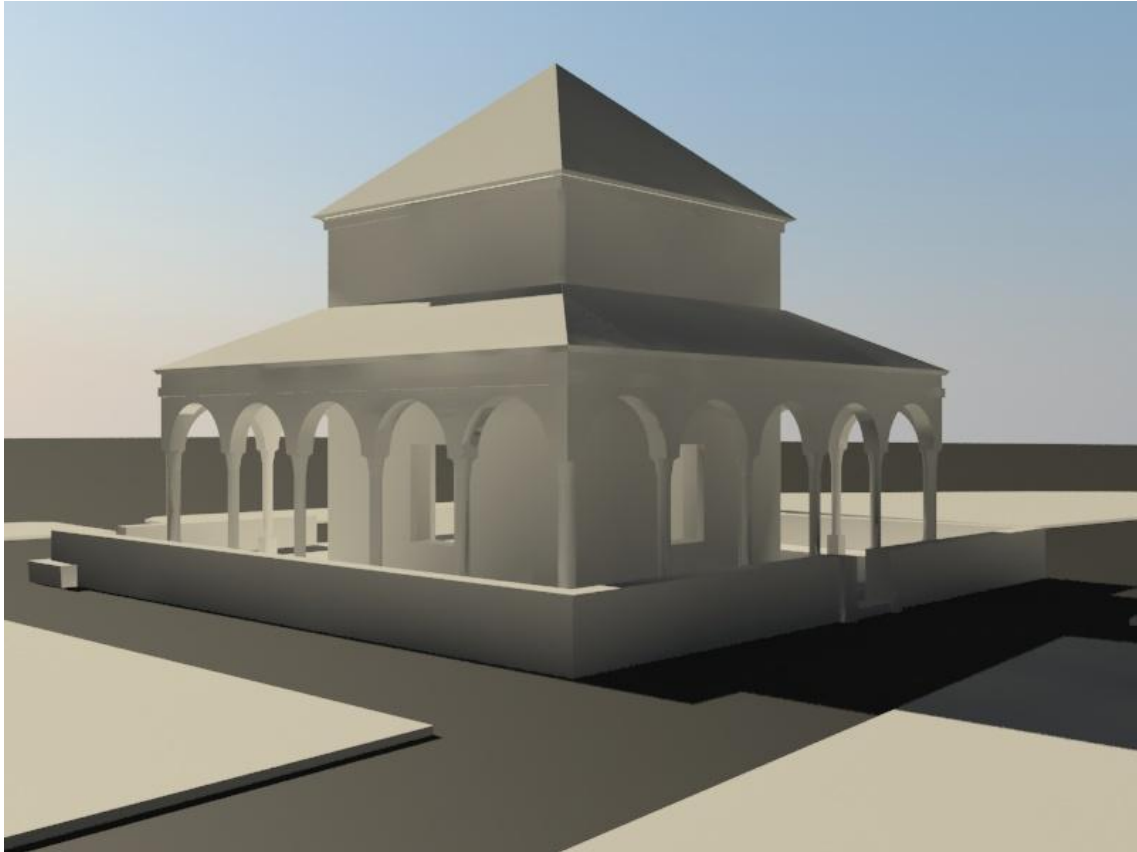
Diciembre 11 H Vista N-E

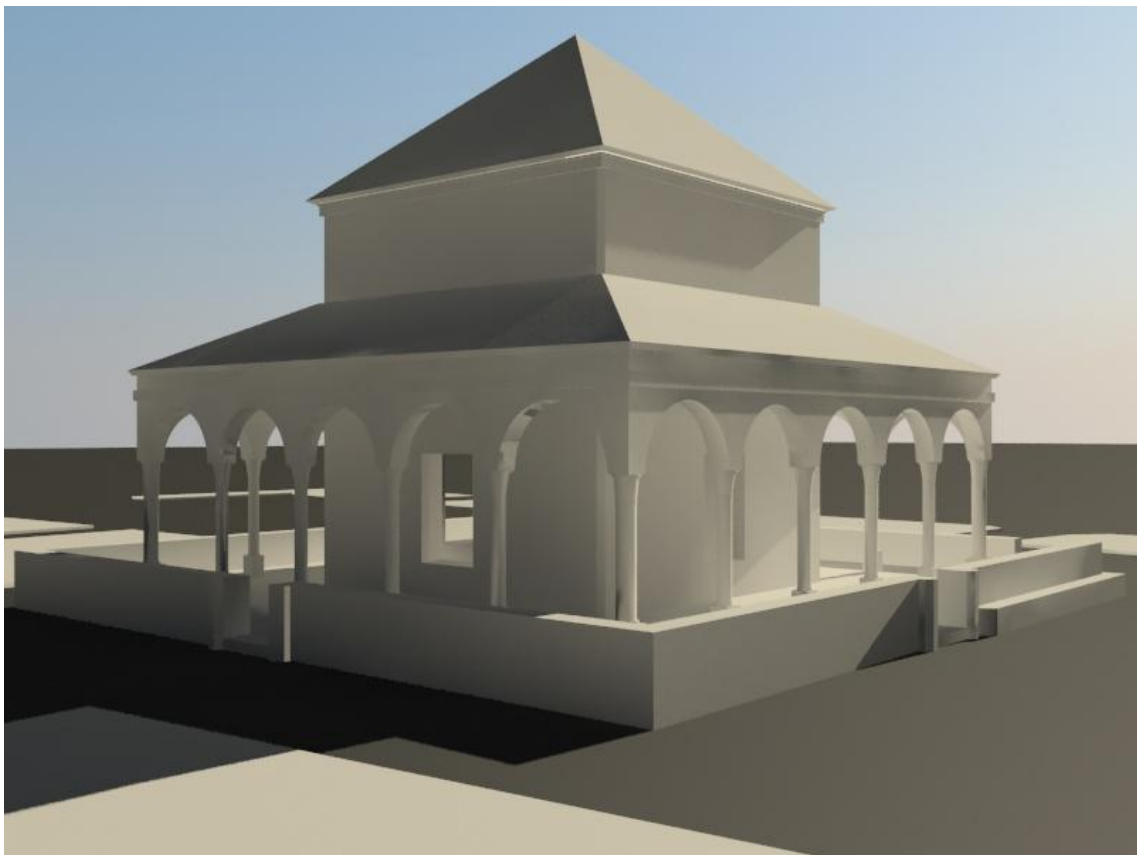
Diciembre 11 H Vista N-O

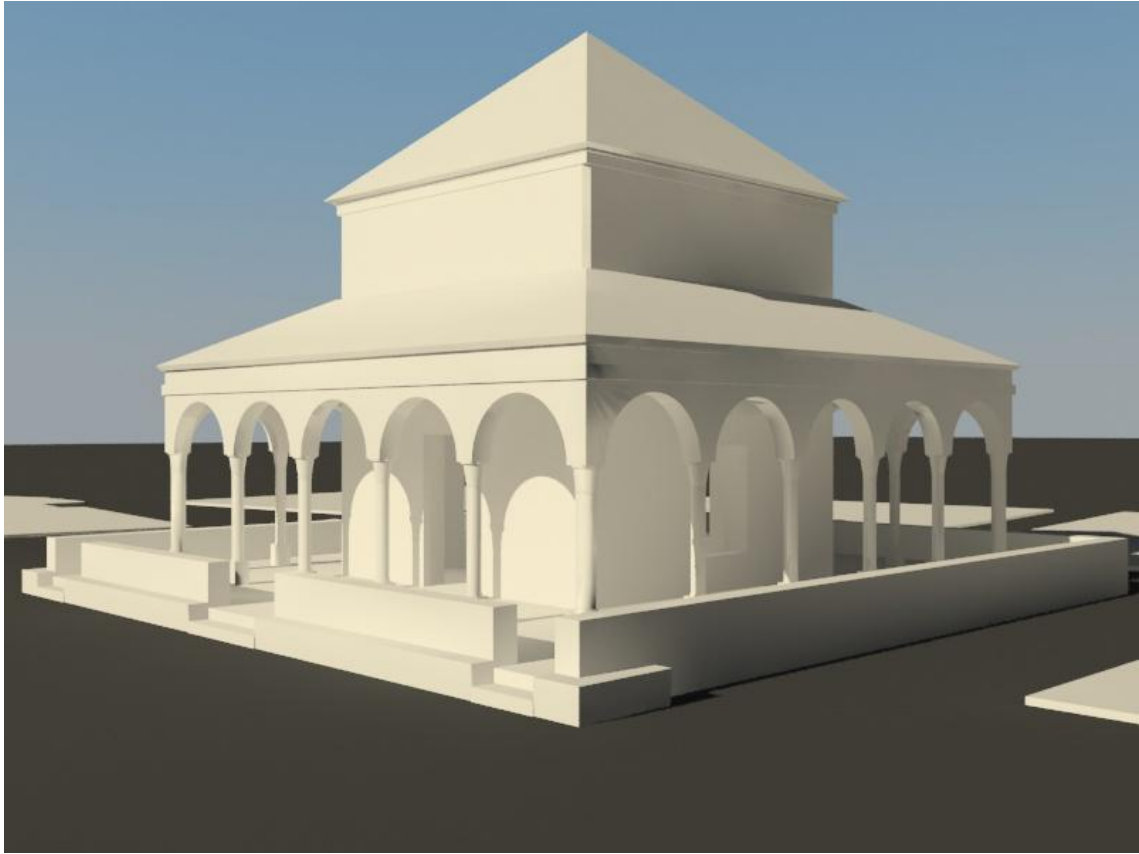
Diciembre 11 H Vista S-E

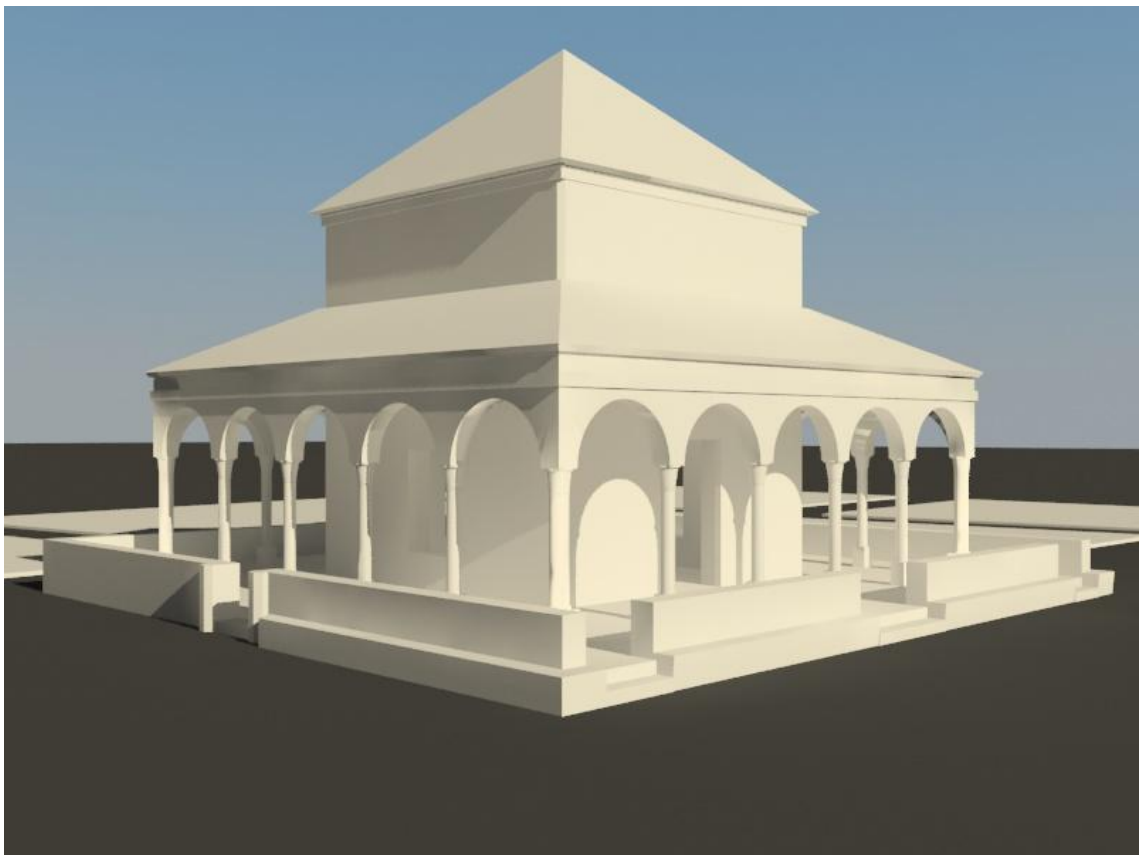
Diciembre 11 H Vista S-O

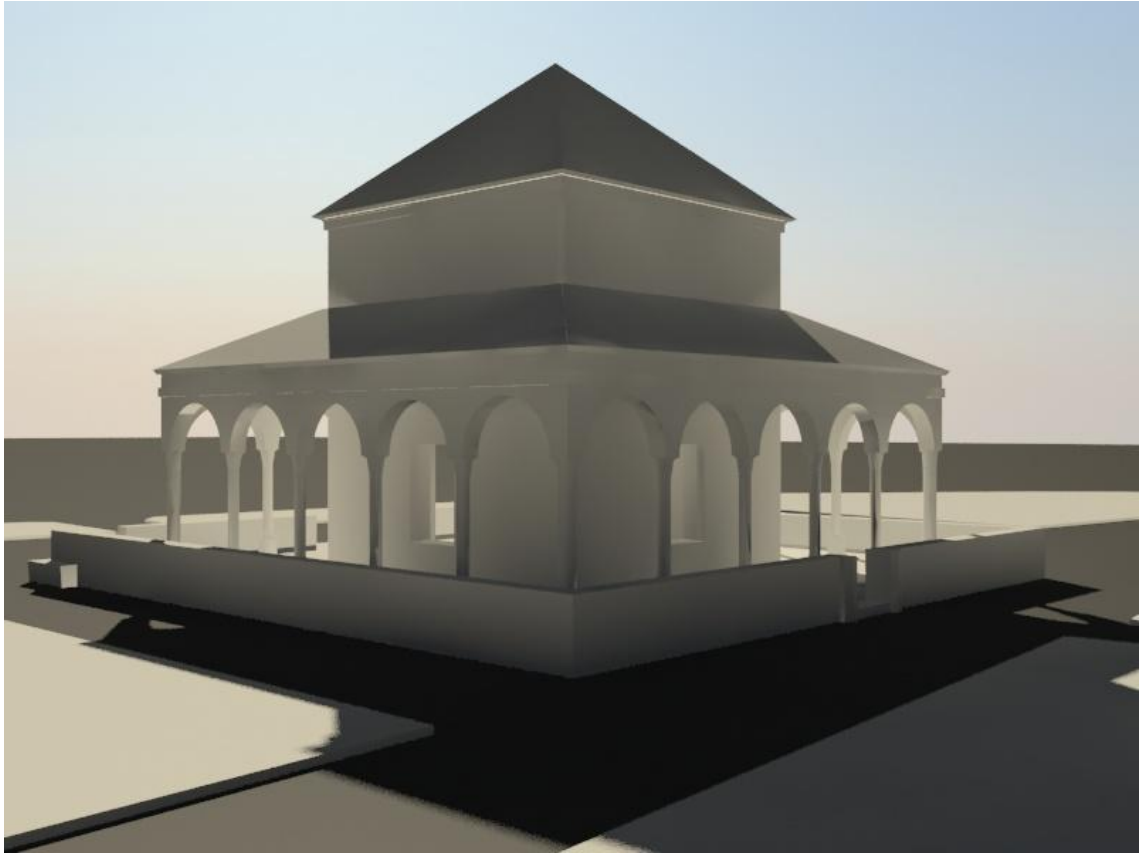
Diciembre 13 H Vista N-E

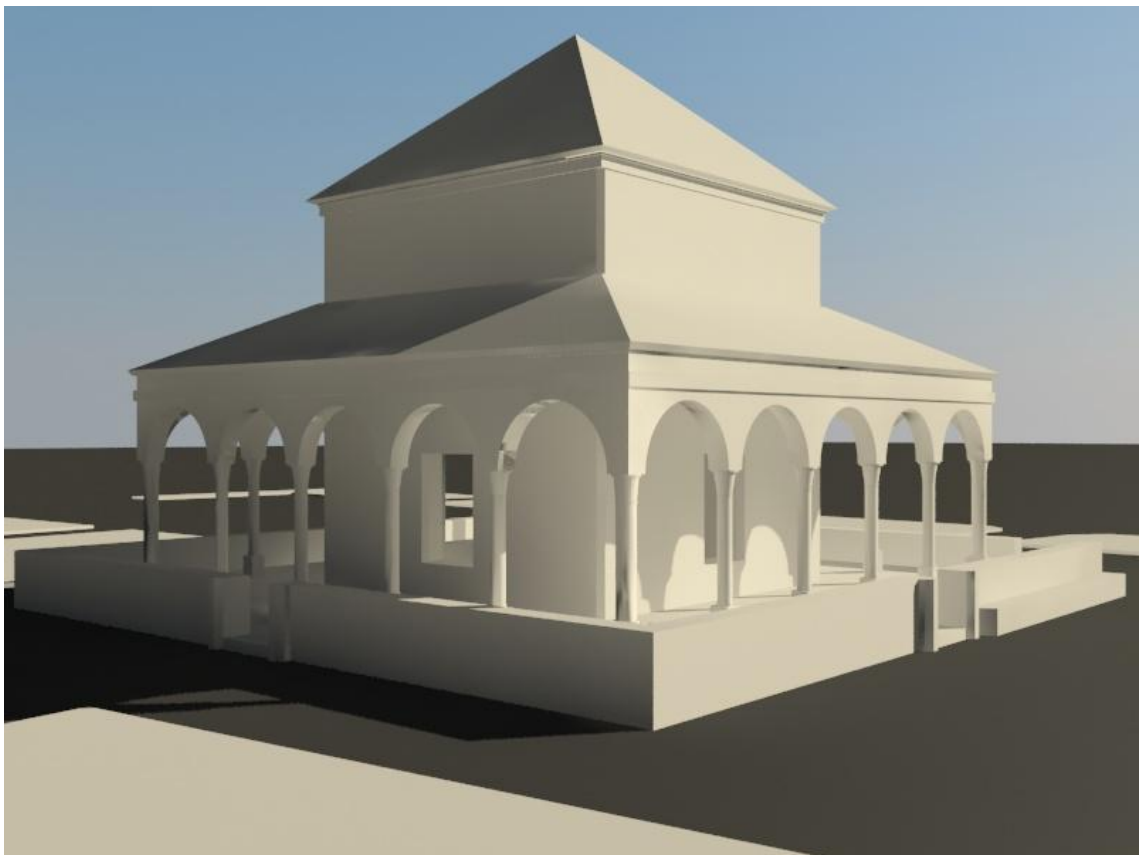
Diciembre 13 H Vista N-O
